**VATTENSKYDD MOT
VÄGFÖRORENINGAR**

EXAMENSARBETE 2009

Byggnadsteknik

WATER PROTECTION AGAINST ROADPOLLUTION

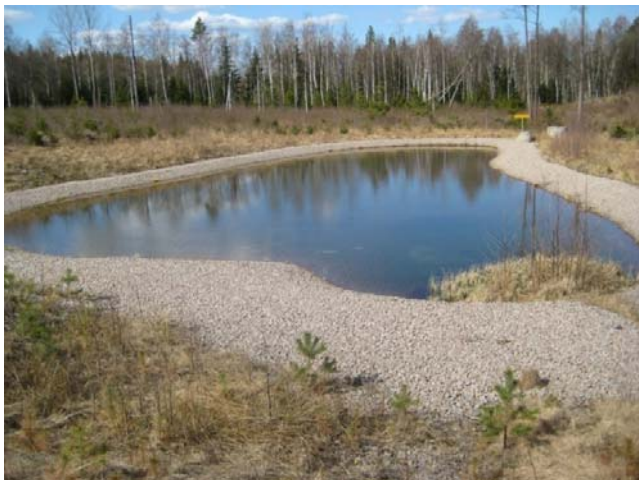
Figur 9. Sedimentationsdamm Sävsjö [16]

Dammen ligger placerad i direkt kontakt med vägen i kanten av ett hygge. Ingen vegetation finns i närheten av dammen som kan leda till att växtrester hamnar i vattnet och förmultnar på botten. I dammen fanns endast en mindre mängd vass vid inloppet.

Stora mängder grodyngel var synliga i dammen.

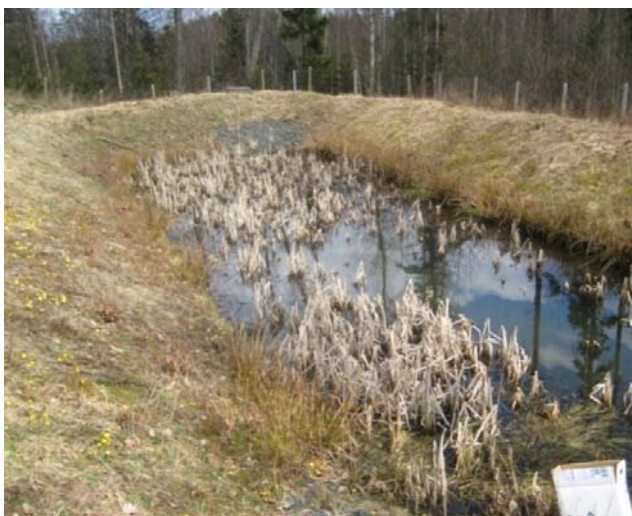
Figur 12. Sedimentationsdamm Eksjö [16]

Sedimentationsdammen ligger cirka 20m från vägen in i skogen. Området närmast sedimentationsdammen är rensat från träd och buskar. Dock hamnar stora mängder löv och kvistar i dammen. Kaveldun växte i stort sett på hela dammbotten.

En stor variation av vattenlevande djur fanns i dammen.

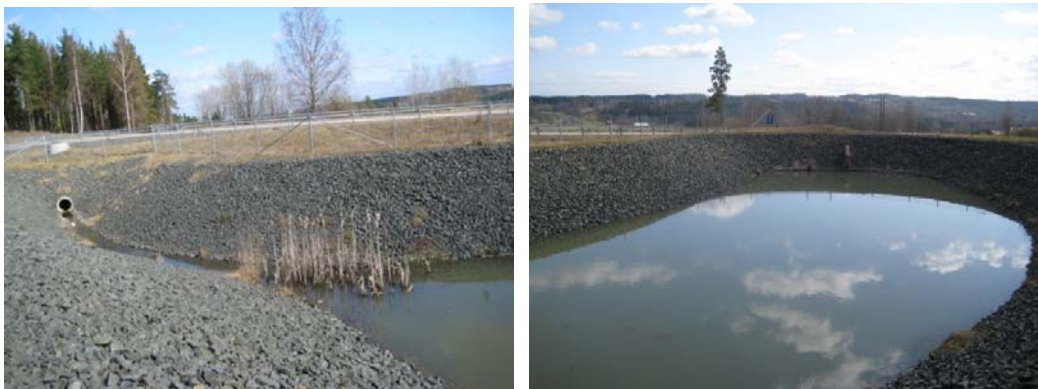
Figur 15. In- och utlopp, stora sedimentationsdammen Aneby [16]

De två sedimentationsdammarna är belägna cirka en kilometer ifrån varandra. Den ena dammen ligger i anslutning till vägen, i gränsen mellan en åker och ett skogsområde. Dammens inlopp var beväxt med vass. Den andra dammen längre nedströms ligger en bit in från vägen på åkermark med ett fåtal träd i anslutning till dammen. Viss växtlighet fanns vid både in- och utlopp.

Ett antal mindre vattendjur levde i de båda dammarna.
