**VATTENSKYDD MOT
VÄGFÖRORENINGAR**

EXAMENSARBETE 2009

Byggnadsteknik

WATER PROTECTION AGAINST ROADPOLLUTION

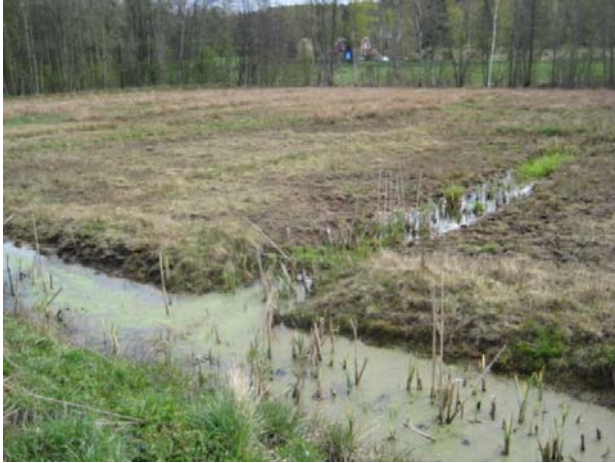
Figur 4. Översilningsyta vid Aneby [16]

Översilningsyta består av en vegetationsklädd yta av tätväxande gräs, se figur 4. Ytan är till för att samla upp föroreningar och fördröja avrinningen. Vattnet filtreras in i marken via översilningsytan. Under markinfiltrationen fastnar de partikelbundna föroreningarna, tungmetaller och PAH, i jordens porer.[15]

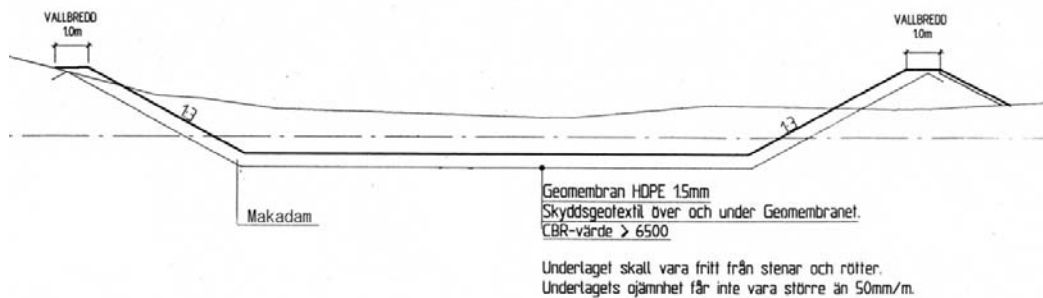
Figur 8. Sektion av dammen i Sävsjö [25]

Dammen har en permanent vattenvolym på cirka 400m³. Sedimentationsdammen är uppbyggd med ett skyddslager i botten bestående av geomembran som har placerats mellan två skyddsgeotextiler. Uppe på geotextilen har ett cirka 500 mm tjockt skikt med makadam, 32-64 mm, lagts ut.[13]

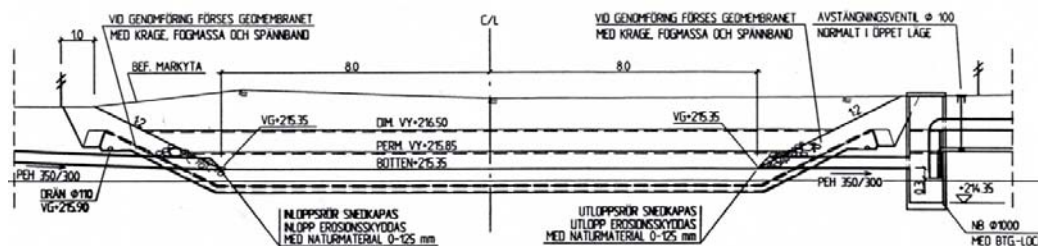
Figur 10. Sektionsritning av dammen i Eksjö [24]

Sedimentationsdammen har en permanent vattenvolym på cirka 100m^3 . Dammen är underifrån uppbyggd av en geotextil, 200mm makadam med storleken 16-32mm, skyddsgeotextil, geomembran på 1.5mm, skyddsgeotextil och 500mm tjockt skyddslager bestående av siltig sandmorän. Ett extra lager med makadam har placerats vid in- och utlopp. [12]

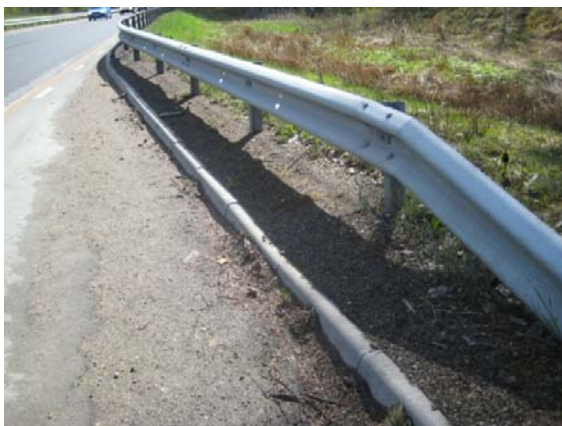
Figur 11. Kantsten och vägräcke Eksjö [16]

Vägavgvatten leds till sedimentationsdammar via ledningssystem med dagvattenbrunnar. Ledningssystemet och dagvattenbrunnarna är placerade ut med kantstenarna. [12]
